Raport techniczny / oszacowanie kosztu naprawy nr 199677/6/22-12401 z dnia 27-06-2022

Nr zlecenia	VBL(CFM)/WRO/34555/22/06/21	Data oględzin	24-06-2022
Data zlecenia	21-06-2022	Miejsce oględzin	ul. Fabryczna 24
Nr zleceńodawcy			55-080 Pietrzykowice

JAGUAR, XF 15-20, XF 2.0 i4D Prestige aut, EC 0116849, VIN SAJBB4BN8JCY67294, nr rej. DW9Y901

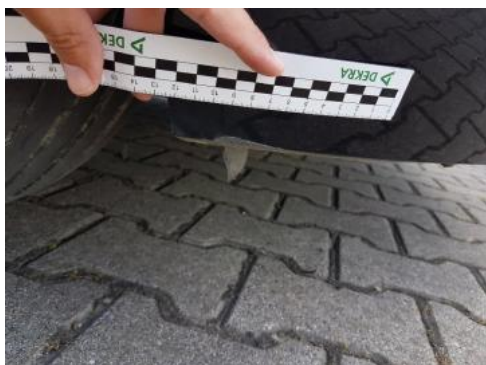
Fot. 25
Zderzak (Rysa/Odprysk)

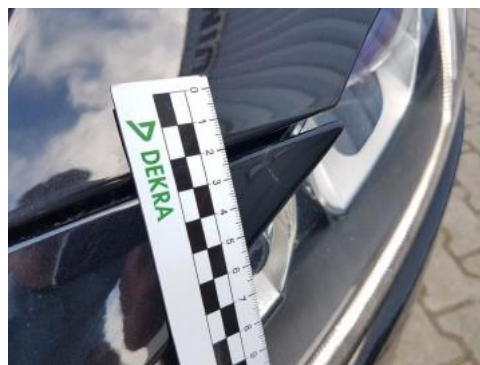
Fot. 26
Zderzak (Wgniecie./Odształ.)

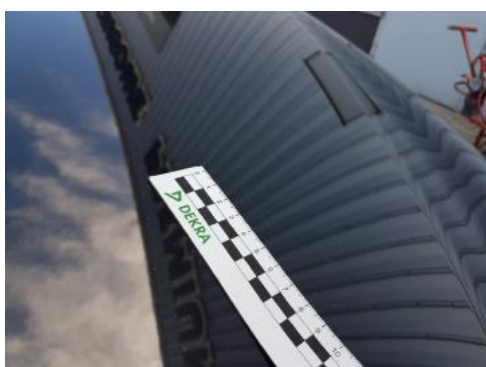
Fot. 27
Pokrywa komory silnika (Rysa/Odprysk)

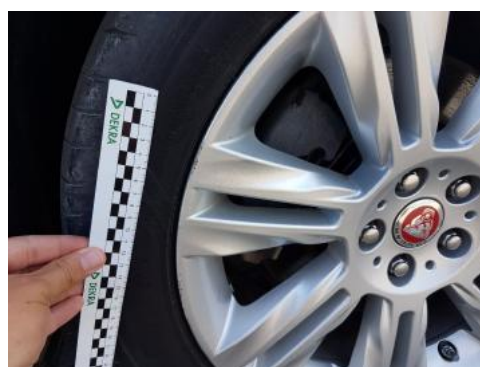
Fot. 28
Felga przednia prawa (Rysa/Odprysk)

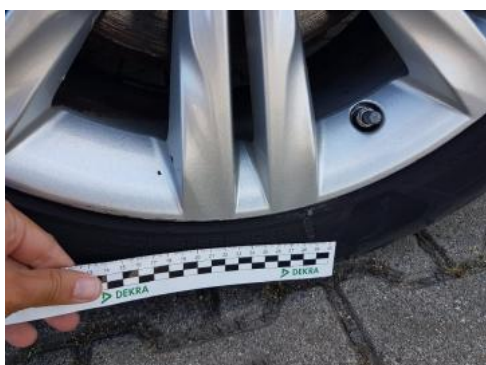
Fot. 29
Felga przednia prawa (Rysa/Odprysk 1)

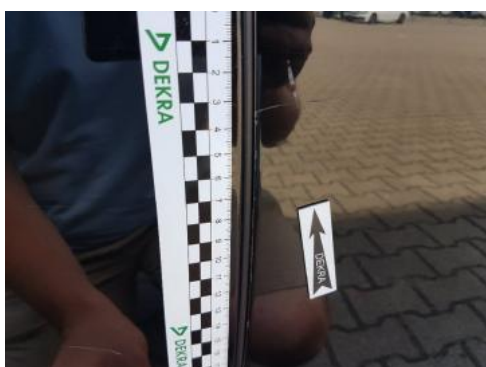
Fot. 31
Drzwi przednie prawe (Rysa/Odprysk)

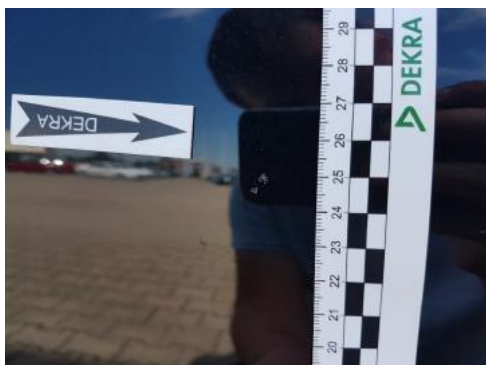
Fot. 33
Drzwi tylne prawe (Rysa/Odprysk)

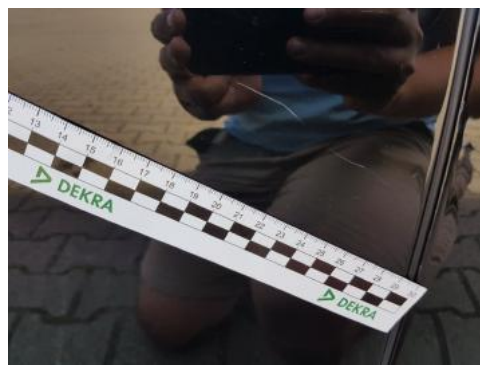
Fot. 34
Drzwi tylne prawe (Rysa/Odprysk 1)

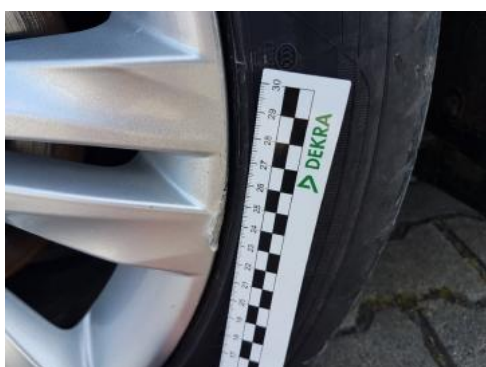
Fot. 35
Felga tylna prawa (Wgniec./Odształ.)

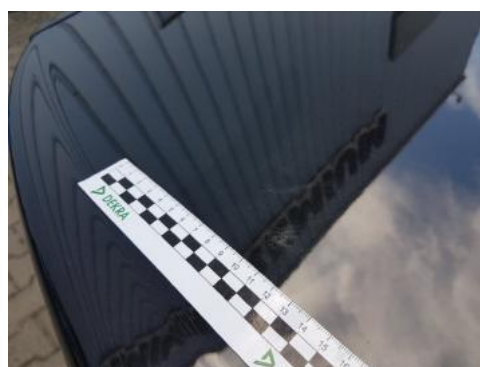
Fot. 36
Pokrywa bagażnika (Rysa/Odprysk)

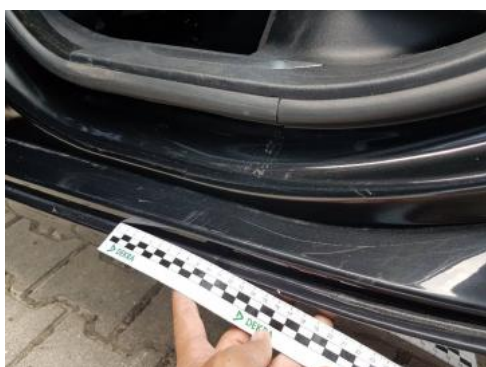
Fot. 37
Próg lewy (Rysa/Odprysk)

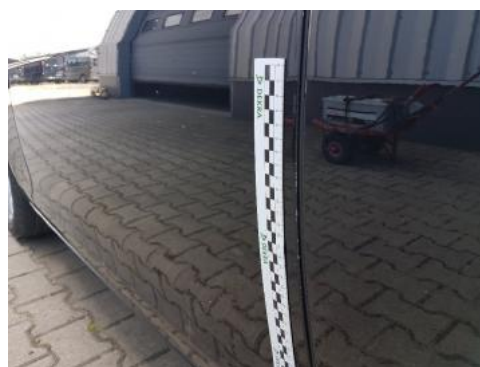
Fot. 38
Drzwi przednie lewe (Rysa/Odprysk)

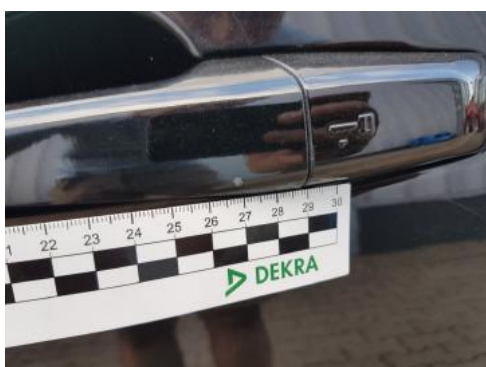
Fot. 39
Klamka drzwi prz. L (Rysa/Odprysk)

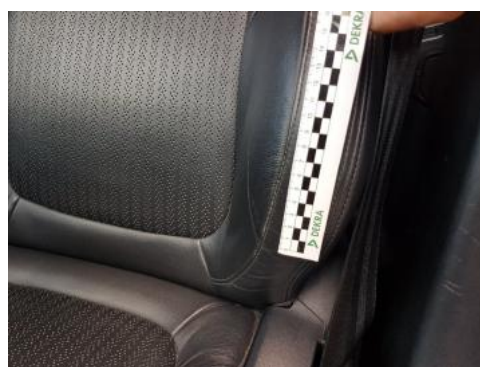
Fot. 40
Fotel lewy (Inne)
