Nr zlecenia DEKRA: VBL(A)/WRO/78008/23/11/06
Nr zlecenia/szkody:
Data zlecenia: 06-11-2023

Zleceniodawca:
System IdealLeasing
VB Leasing Spółka Akcyjna
ul. Fabryczna 6
53-609 Wrocław

Grupa obiektów (Eurotax)	ciężarowe pow. 3,5t
Kod EC (Eurotax)	0102941
Producent	DAF
Model	XF 460 Euro 6 12902ccm - 462KM 19/27t 13-17
Typ/wersja	XF 460 FT 4x2 SpaceCab
Rodzaj nadwozia	SIK
Masa własna [kg]	8387
Dopuszczalna masa całkowita [kg]	18000
Rozstaw osi 1/2	3800
Rodzaj silnika	z zapłonem samoczynnym
Układ oczyszczana spalin	SCE
Pojemność silnika [ccm]	12902
Moc silnika [KM/kW]	462/340
Skrzynia biegów	automatyczna
Nr rejestracyjny	WGM1824J
VIN	XLRTEH4300G056024
Data 1. rejestracji	28-04-2015
Data 1. rej. w Polsce	29-05-2023
Data nast. bad. techn.	15-05-2024
Rok produkcji	2015 (rok produkcji został zweryfikowany z zewnętrzną bazą danych)
Stan licznika [km]	661 681 (odczytany)
Kolor nadwozia/rodzaj powłoki	biały/zwykły
Data oględzin	2023-11-07

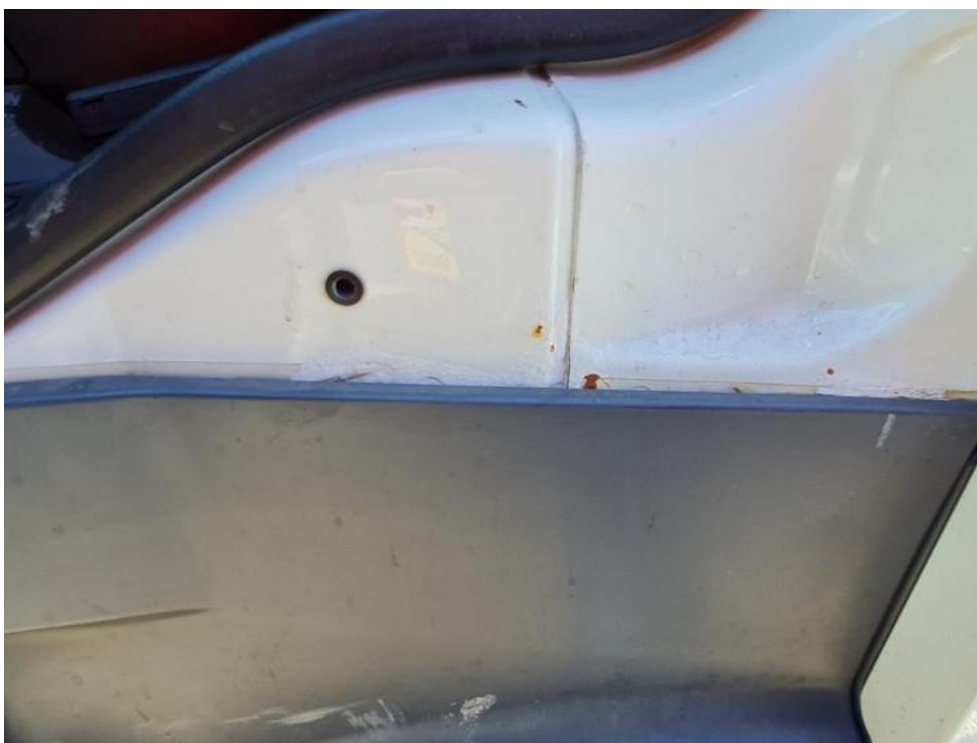
Nazwa elementu	Opis elementu	Rodzaj uszkodzenia	Umiejscowienie / Rozmiar	Uwagi
Słupek	środ. l.	ślady korozji		- ślady naprawy lakierniczej,
Ściana	boczn. lew.	zarysowanie		
Ściana	boczn. praw.	ślady korozji		
Słupek	środ. p.	ślady korozji		- ślady naprawy lakierniczej,

Fot. 29.
słupek środkowy L

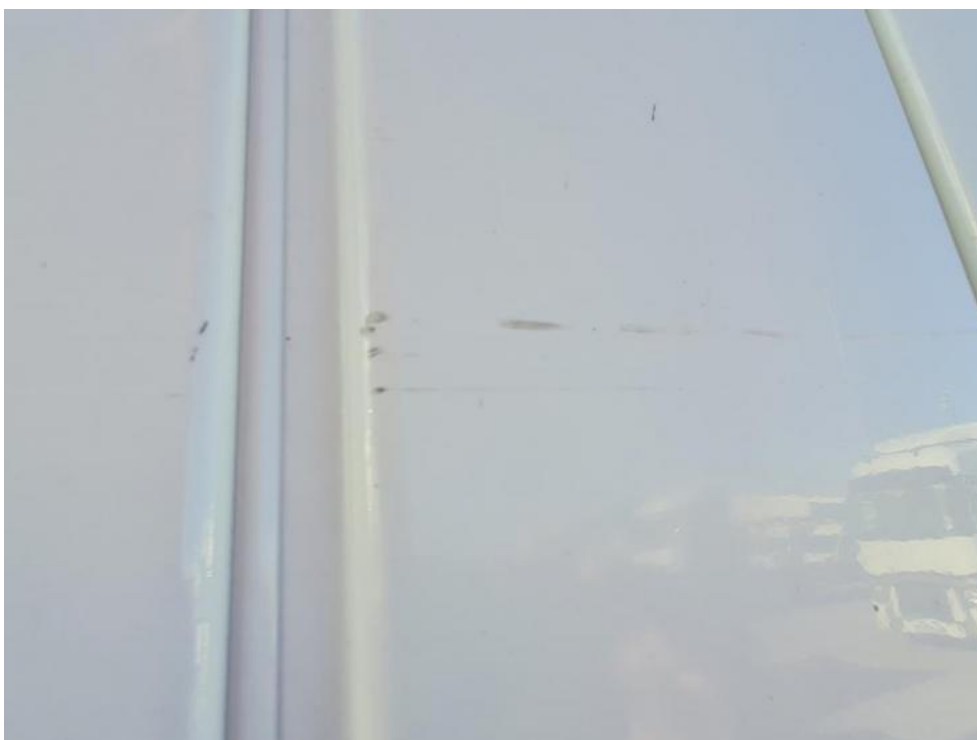
Fot. 30.
ściana boczna L

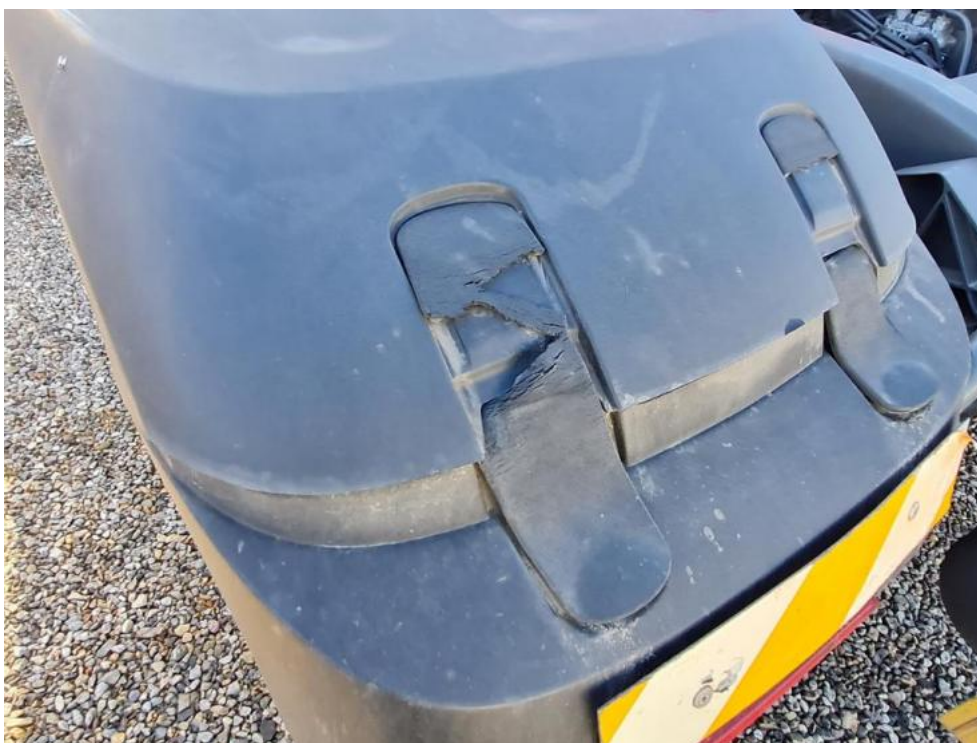
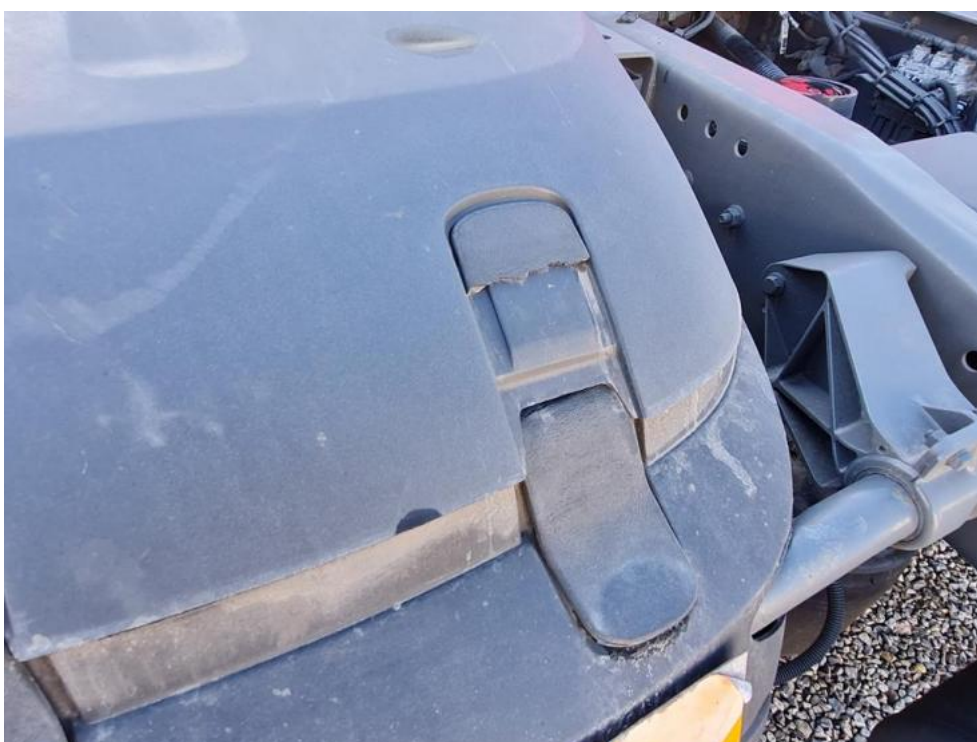
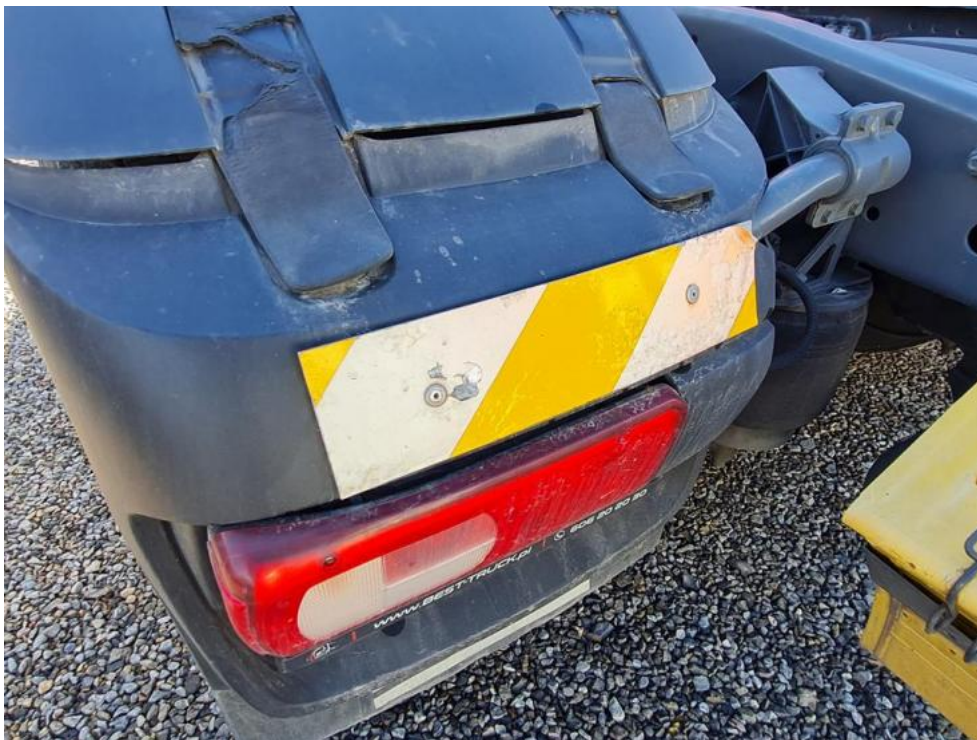
Nazwa elementu	Opis elementu	Rodzaj uszkodzenia	Umiejscowienie / Rozmiar	Uwagi
Błotnik	tyln. l.			- klamry spinające z ubytkiem materiału, - odblask łuszczenie powłoki,
Błotnik	tyln. p.	pęknięcie		- klamry spinające popękane, - odkształcenia, - zarysowania,

Fot. 31.
błotnik TL

Fot. 32.
błotnik TL

Fot. 33.
błotnik TL

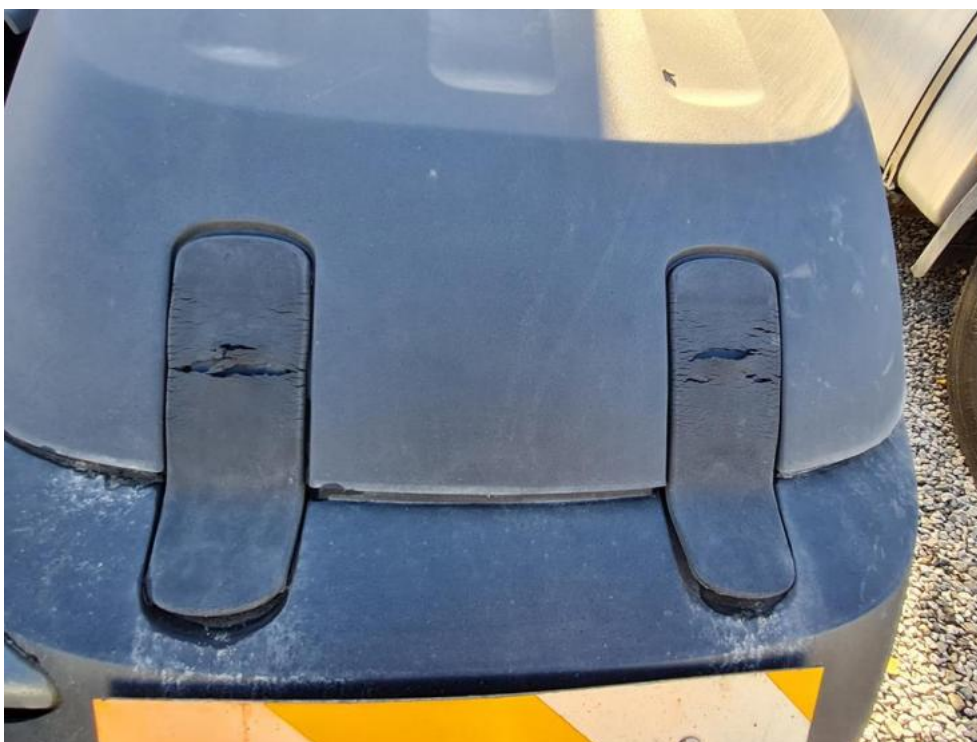
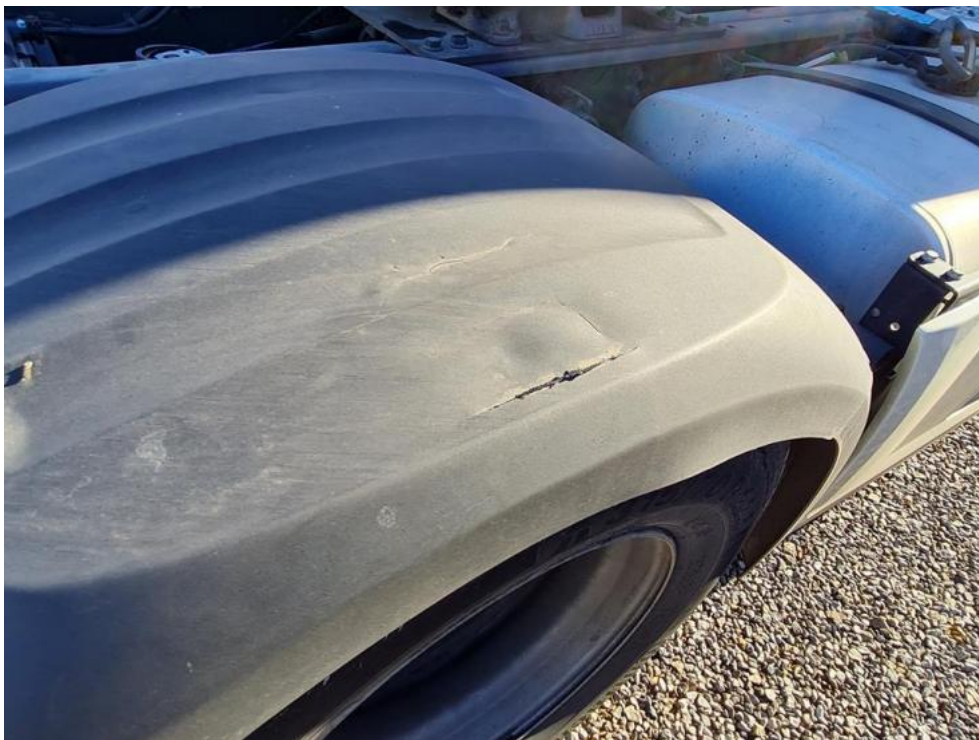
Fot. 34.
błotnik TP

Fot. 35.
błotnik TP

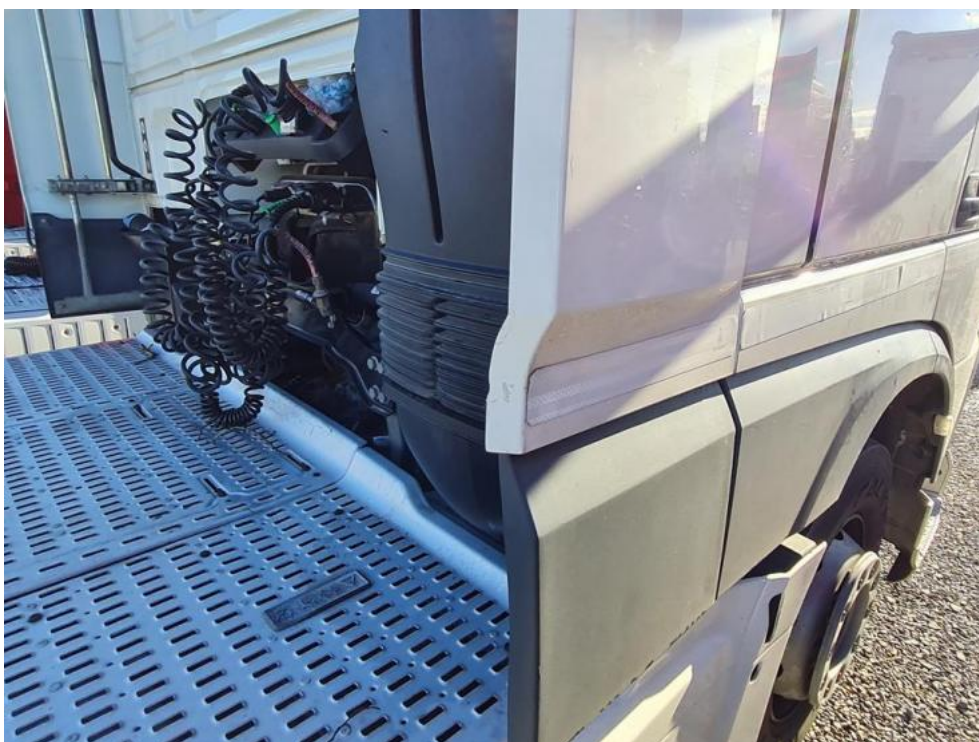
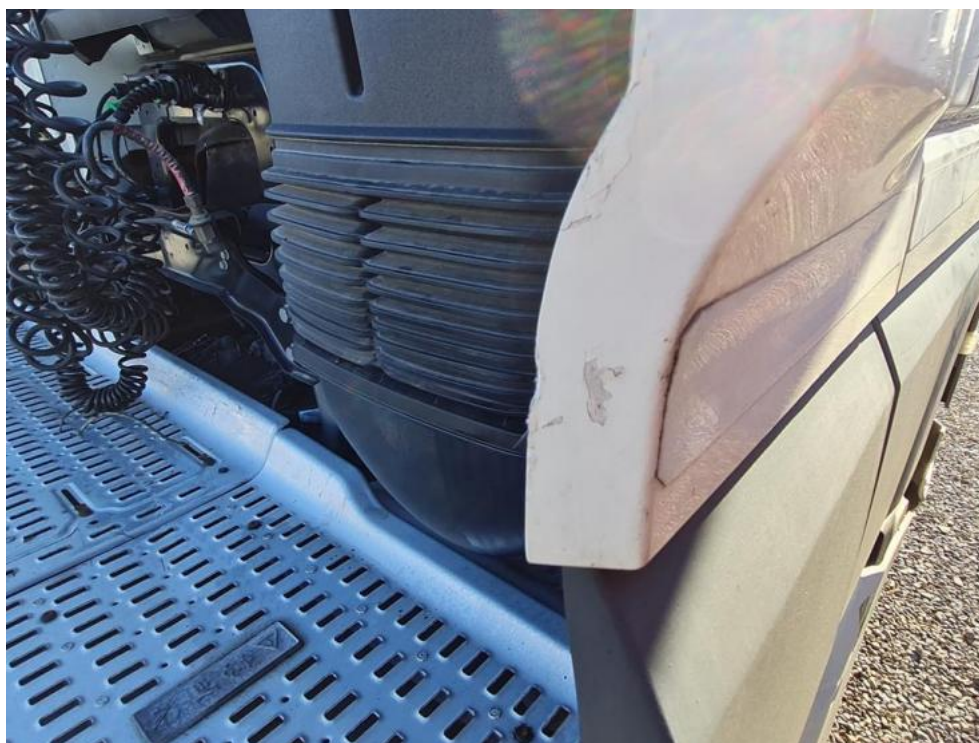
Nazwa elementu	Opis elementu	Rodzaj uszkodzenia	Umiejscowienie / Rozmiar	Uwagi
Spojler	boczn. praw.	zarysowanie		- łuszczenie się powłoki lakierniczej,
Lusterko zew.	praw.	zarysowanie

Fot. 36.
spojler kabiny str P

Fot. 37.
spojler kabiny str P

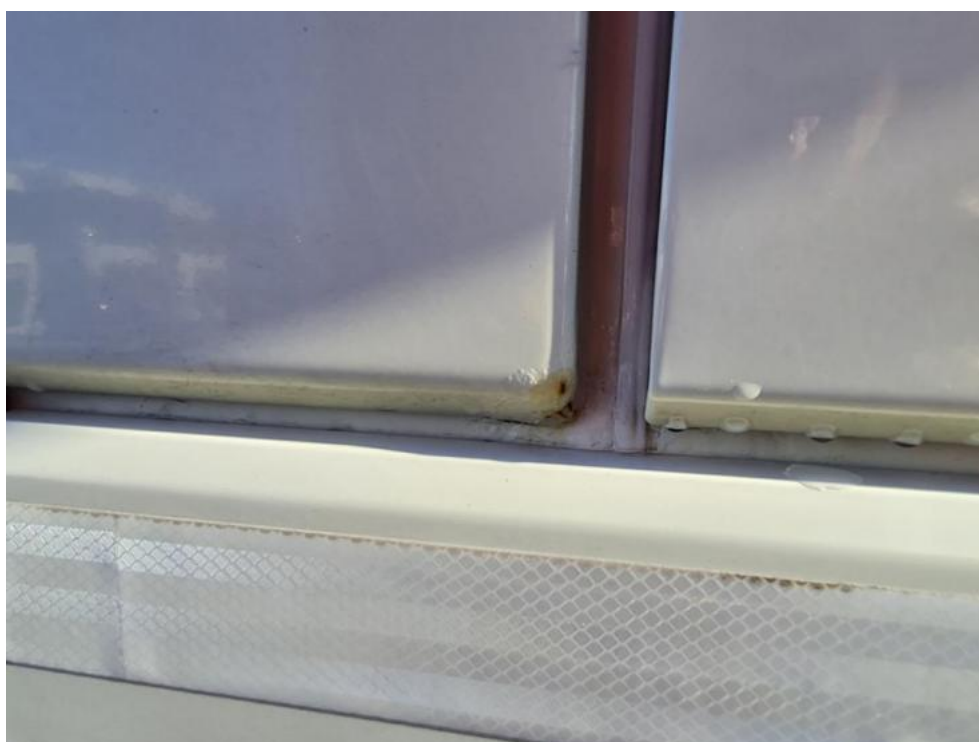
Fot. 38.
ściana boczna P

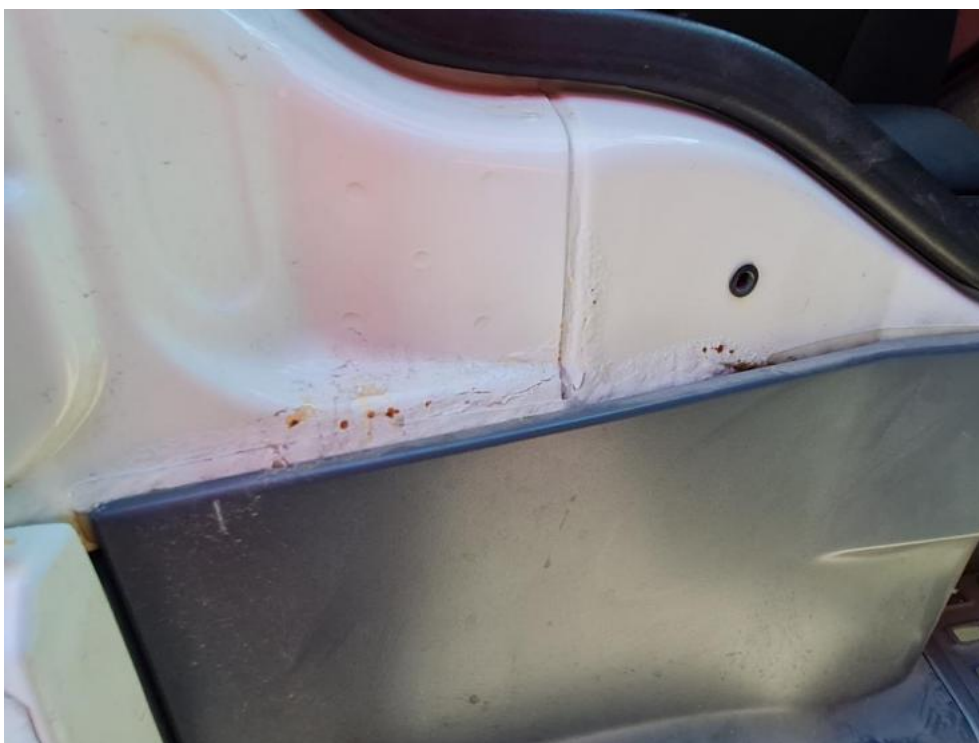
Fot. 39.
słupek środkowy P

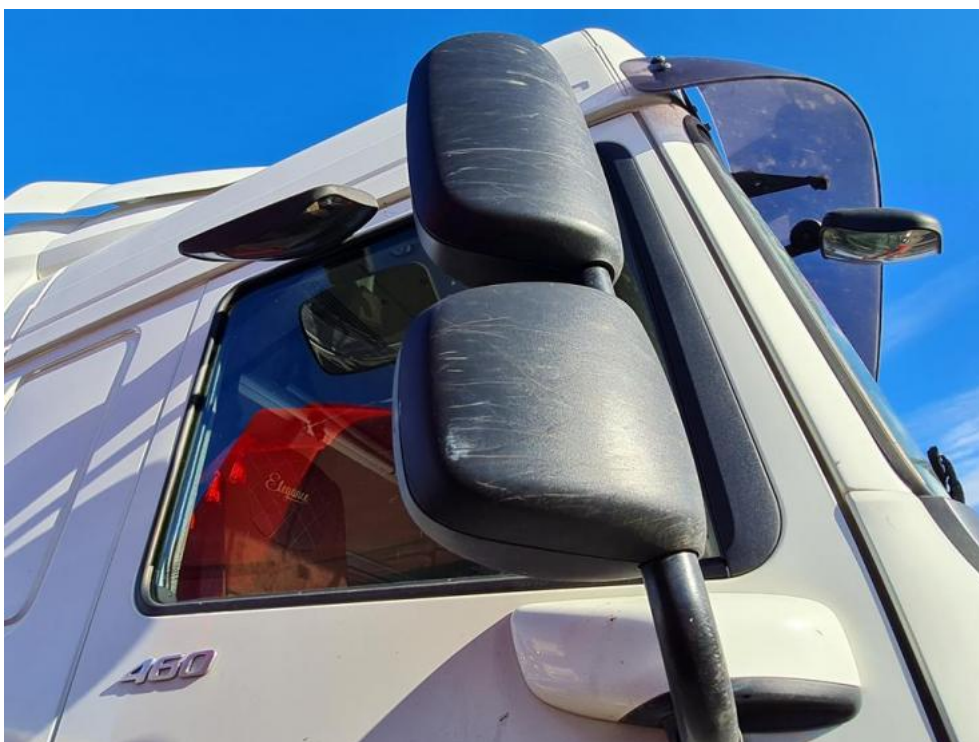
Fot. 40.
lusterko P

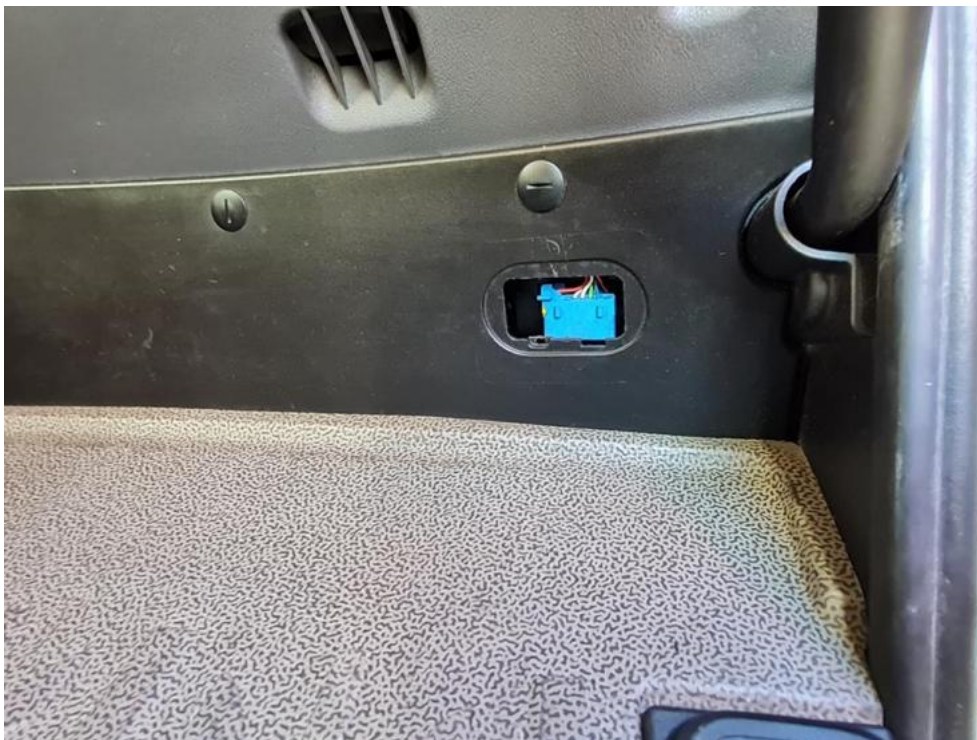
Nazwa elementu	Opis elementu	Rodzaj uszkodzenia	Umiejscowienie / Rozmiar	Uwagi
Deska rozdzielcza				- brak zaślepki w części prawej dolnej,
Tapicerka ściany bocznej	praw.			- nawiercone otwory,
Konsola środkowa				- nawiercony otwór,

Fot. 41.
deska rozdzielcza

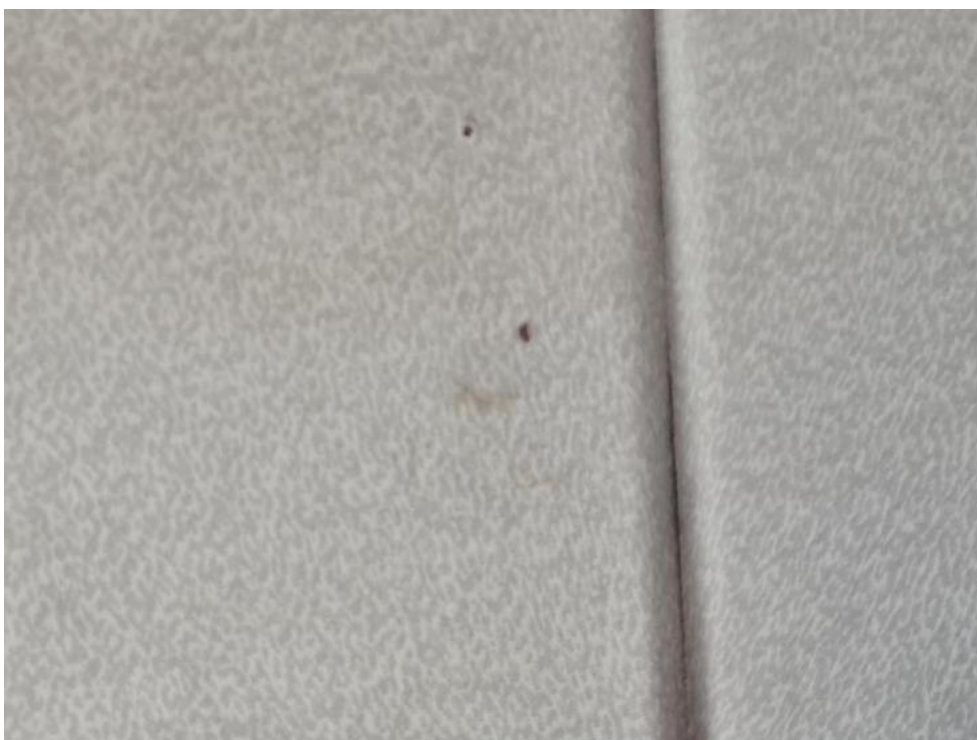
Fot. 42.
tapicerka ściany bocznej P

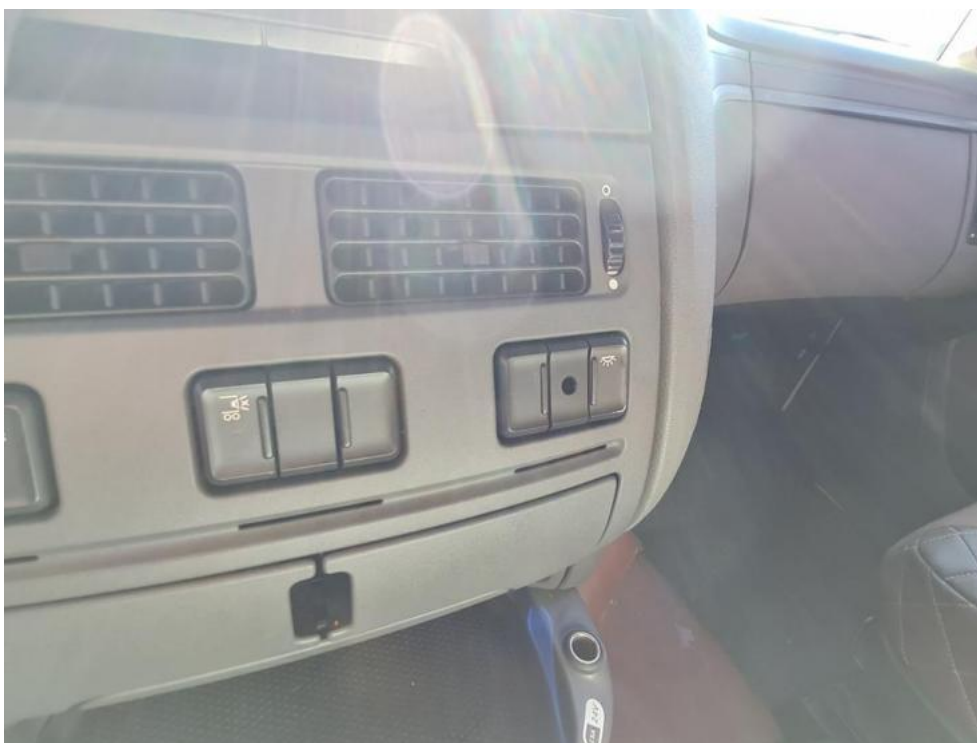
Fot. 43.
konsola środkowa

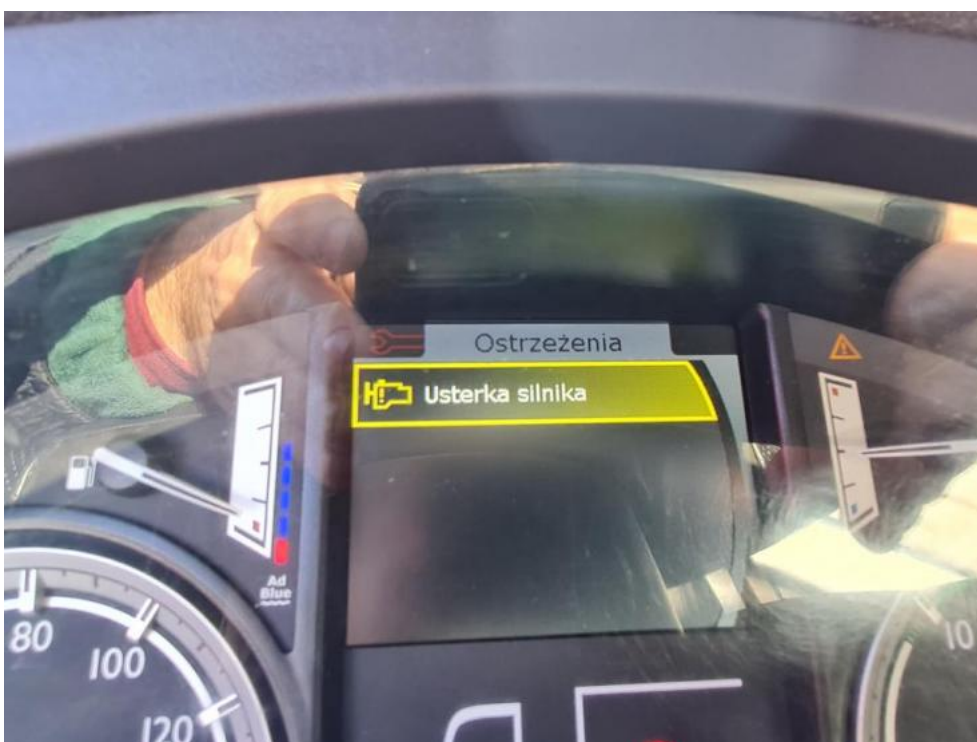
Nazwa elementu	Opis elementu	Rodzaj uszkodzenia	Umiejscowienie / Rozmiar	Uwagi
Silnik		błąd układu (sygnalizacja usterki)		- weryfikacja,

Fot. 44.
sygnalizacja usterki
