**Raport techniczny / oszacowanie kosztu naprawy** nr 357379/2/24-9542 z dnia 27-02-2024

VOLKSWAGEN, Tiguan Allspace 17-21, Tiguan Allspace 2.0 TDI 4Mot. SCR IQ Drive DSG 7os., EC 0139025, VIN WVGZZZ5NZLM086243, nr rej. SK213SK

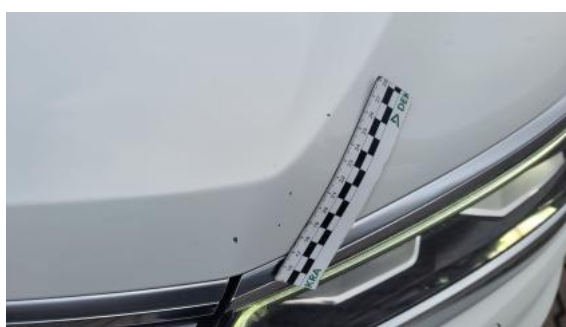
| Poz. | Nazwa pozycji | Opis uszkodzeń |
|---|---|---|
| 1 | Pokrywa przednia | rysa/odprysk |

**Fot. 36**  
Pokrywa komory silnika - Rysa/odprysk 1

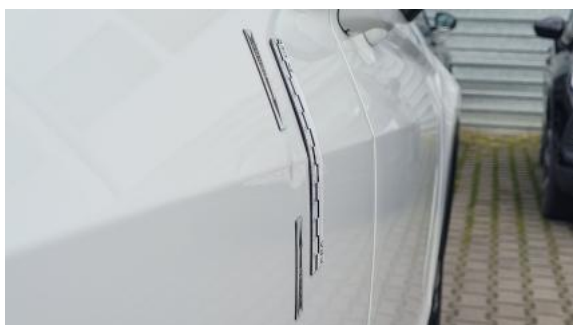
| 4. | Dach | Nr katalogowy | | Rodzaj uszkodzenia | | | | Rodzaj operacji |
|---|---|---|---|---|---|---|---|---|
| 5. | Drzwi tylne (nieuzbrojone) (R) | Nr katalogowy | | Rodzaj uszkodzenia | | | | Rodzaj operacji |

**Fot. 37**  
Drzwi tylne P - Wgniecenie/odkształcenie 1

| 4. | Dach | Nr katalogowy | | Rodzaj uszkodzenia | | | | Rodzaj operacji |
|---|---|---|---|---|---|---|---|---|
| | | 0,00 | 0,00 | 1,00 | 120,00 | 248,00 | 287,33 | <b>655,33</b> |

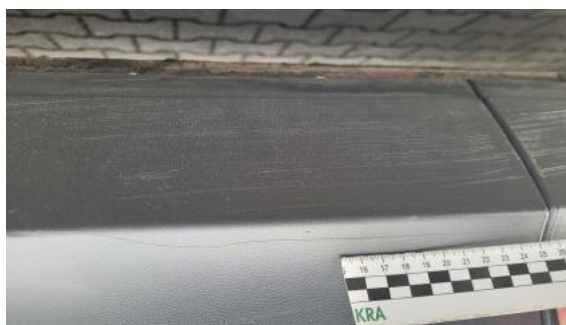
| Poz. | Nazwa pozycji | Opis uszkodzeń |
|---|---|---|
| 3 | Nakładka dolna drzwi przednich (R) | rysa/odprysk |

**Fot. 38**  
Listwa drzwi przednich P - Rysa/odprysk 1

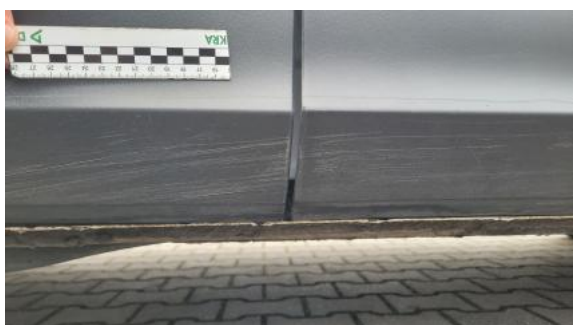
| Poz. | Nazwa pozycji | Opis uszkodzeń |
|---|---|---|
| 5 | Nakładka dolna drzwi tylnych (R) | rysa/odprysk |

**Fot. 39**  
Listwa drzwi tylnych P - Rysa/odprysk 1

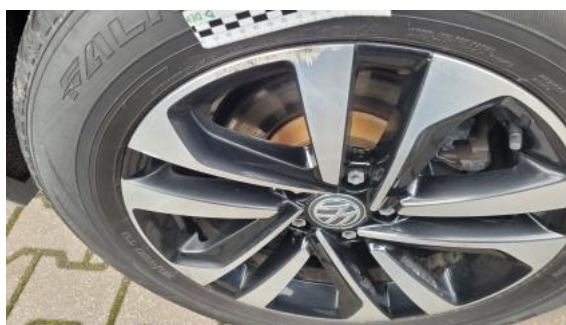
| 4. | Dach | Nr katalogowy | | Rodzaj uszkodzenia | | | | Rodzaj operacji |
|---|---|---|---|---|---|---|---|---|
| 7. | Felga koła tylnego prawego (HR) | Nr katalogowy | | Rodzaj uszkodzenia | | | | Rodzaj operacji |

**Fot. 40**  
Felga aluminiowa tylna P - Rysa/odprysk 1

| 4. | Dach | Nr katalogowy | | Rodzaj uszkodzenia | | | | Rodzaj operacji |
|---|---|---|---|---|---|---|---|---|
| | | 0,00 | 0,00 | 0,50 | 60,00 | 0,00 | 0,00 | <b>60,00</b> |

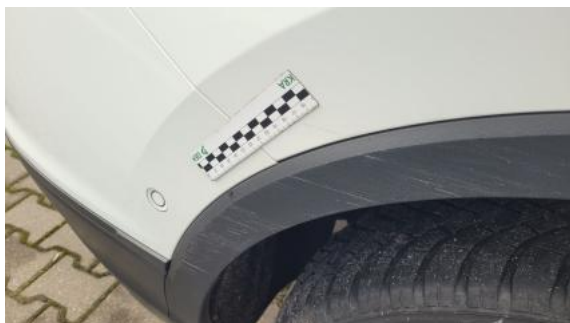
| 1. | Listwa ochronna ściany bocznej (R) | Nr katalogowy | | Rodzaj uszkodzenia | | | | Rodzaj operacji |
| | | 5NN854820A9B9 | | zarysowanie | | | | wymiana |

**Fot. 41**  
Listwa krawędzi błotnika tył P - Rysa/odprysk 1

| 1. | Listwa ochronna ściany bocznej (R) | Nr katalogowy | | Rodzaj uszkodzenia | | | | Rodzaj operacji |
|---|---|---|---|---|---|---|---|---|
| | | 404,80 | 8,10 | 0,60 | 72,00 | 0,00 | 0,00 | <b>484,90</b> |

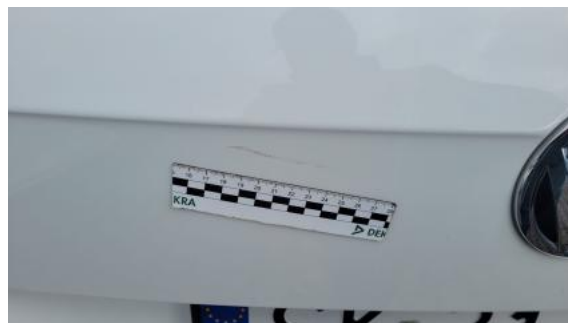
| Poz. | Nazwa pozycji | Opis uszkodzeń |
|---|---|---|
| 6 | Pokrywa tylna | rysa/odprysk |

**Fot. 42**  
Pokrywy bagażnika - Rysa/odprysk 1

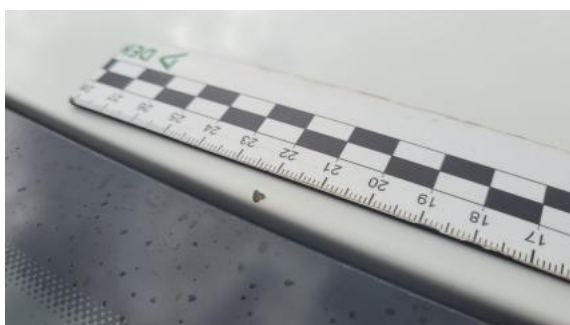
| 4. | Dach | Nr katalogowy | | Rodzaj uszkodzenia | | | | Rodzaj operacji |

**Fot. 43**  
Dach - Rysa/odprysk 1

| 4. | Dach | Nr katalogowy | | Rodzaj uszkodzenia | | | | Rodzaj operacji |
|---|---|---|---|---|---|---|---|---|
| | | 0,00 | 0,00 | 0,00 | 0,00 | 512,00 | 1 138,58 | <b>1 650,58</b> |

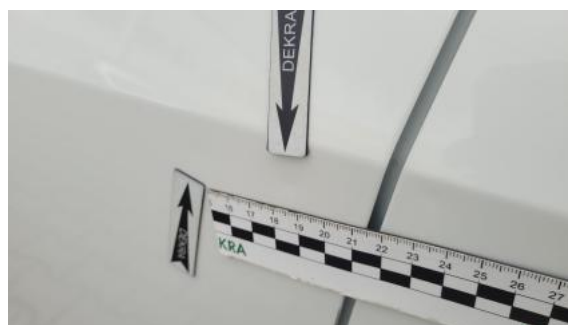
| Poz. | Nazwa pozycji | Opis uszkodzeń |
|---|---|---|
| 2 | Drzwi przednie (nieuzbrojone) (L) | wgniecenie |

**Fot. 44**  
Drzwi przed L - Wgniecenie/odkształcenie 1

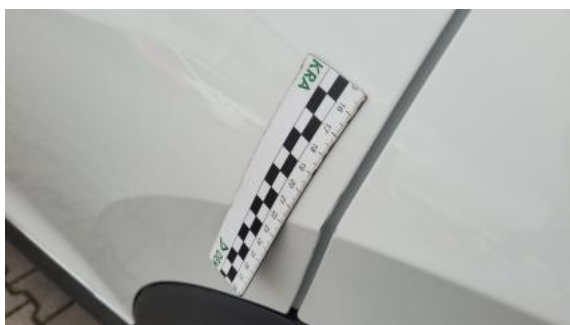
**Fot. 45**  
Drzwi tylne L - Rysa/odprysk 1

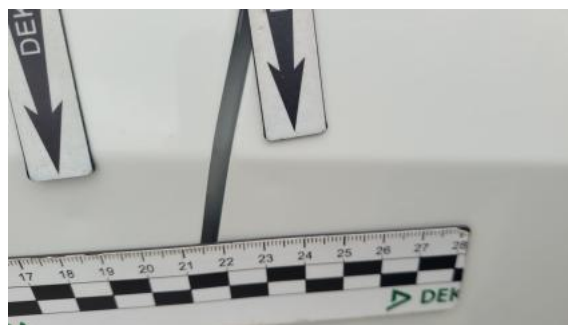
| Poz. | Nazwa pozycji | Opis uszkodzeń |
|---|---|---|
| 4 | Drzwi tylne (nieuzbrojone) (L) | wgniecenie |

**Fot. 46**  
Drzwi tylne L - Wgniecenie/odkształcenie 1

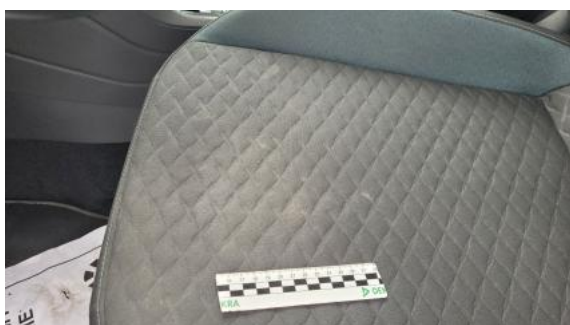
| 4. | Dach | Nr katalogowy | | Rodzaj uszkodzenia | | | | Rodzaj operacji |
|---|---|---|---|---|---|---|---|---|
| 6. | Tapicerka siedziska 1.rząd (L) | Nr katalogowy | | Rodzaj uszkodzenia | | | | Rodzaj operacji |

**Fot. 47**  
Fotel prz. lew. - Inne 1

| 4. | Dach | Nr katalogowy | | Rodzaj uszkodzenia | | | | Rodzaj operacji |
|---|---|---|---|---|---|---|---|---|
| | | 0,00 | 0,00 | 0,50 | 60,00 | 0,00 | 0,00 | <b>60,00</b> |

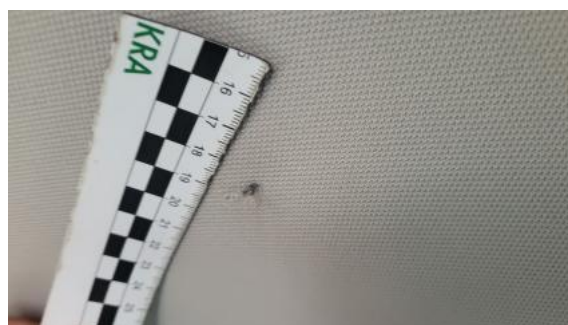
| 1. | Listwa ochronna ściany bocznej (R) | Nr katalogowy | | Rodzaj uszkodzenia | | | | Rodzaj operacji |
|---|---|---|---|---|---|---|---|---|
| 2. | Podsufitka | Nr katalogowy | | Rodzaj uszkodzenia | | | | Rodzaj operacji |
| | | 5NN867501ARNM7 | | pęknięcie/rozerwanie | | | | wymiana |

**Fot. 48**  
Podsufitka - Pęknięcie/rozerwanie 1

| 1. | Listwa ochronna ściany bocznej (R) | Nr katalogowy | | Rodzaj uszkodzenia | | | | Rodzaj operacji |
|---|---|---|---|---|---|---|---|---|
| | | 2 039,84 | 40,80 | 3,90 | 468,00 | 0,00 | 0,00 | <b>2 548,64</b> |
