Opinia nr 61/02/2024

Dotyczy: oszacowanie aktualnej wartości rynkowej.
Rzecznawca: mgr Sebastian Kurmanowski RS001444,
uprawnienie AutoConsulting nr 1234.

Przedmiot wyceny: Ładowarka teleskopowa MERLO ROTO 40.25 MCSS.

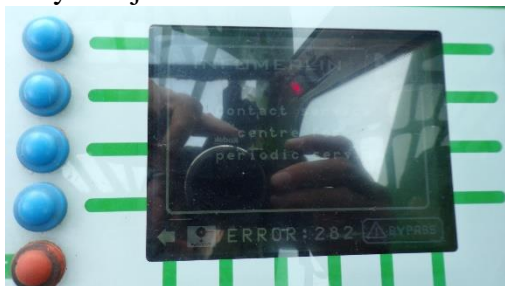
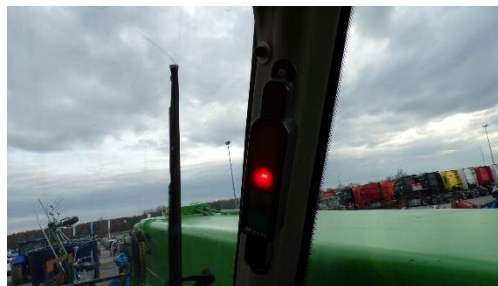
- Próba sprawności w zakresie uruchomienia: ładowarkę uruchomiono, ze względu na brak oleju hydraulicznego nie wykonano próby ruchowej; Silnik napędowy pracuje prawidłowo w sprawdzonym zakresie obrotów; Na wyświetlaczu widoczne komunikaty alarmowe, ostrzegawcze - konieczna dalsza weryfikacja serwisowa:

- Dokumentacja techniczno-ruchowa, UDT: brak;
- Liczba kluczyków stacyjki (szt.): 1;
- **Maszyna nie posiada przeglądu/opinii serwisu, przed uruchomieniem i dalszą eksploatacją wymaga przeprowadzenia koniecznych napraw, prac konserwacyjnych oraz czynności serwisowych w celu sprawdzenia funkcjonalności i stopnia zużycia podzespołów oraz wykrycia ewentualnych usterek części.**

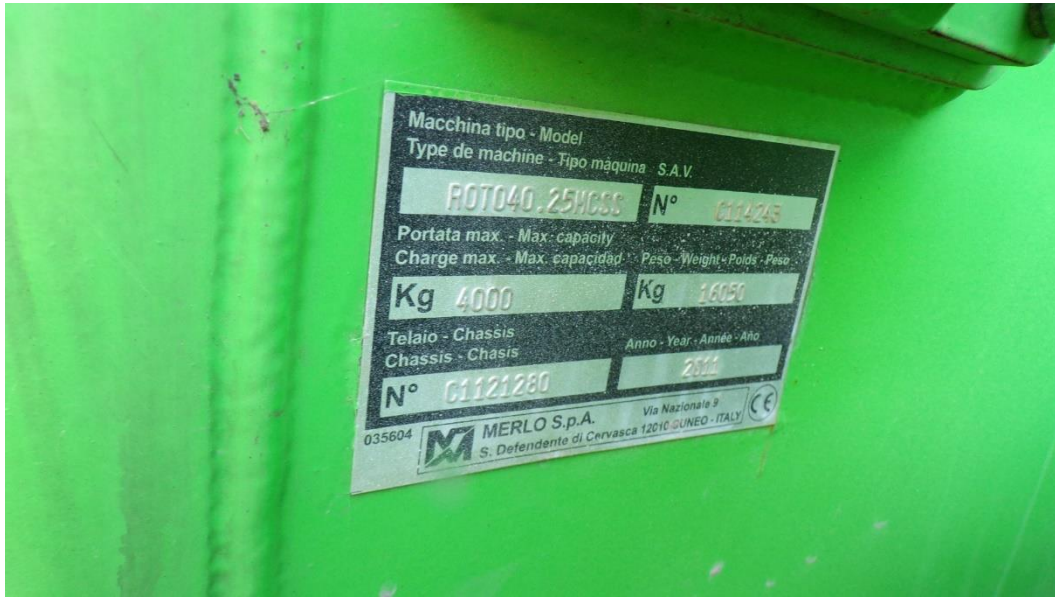
Zdjęcie 13

Tabliczki znamionowe ładowarki:
