Raport techniczny / oszacowanie kosztu naprawy nr 199677/6/22-12401 z dnia 27-06-2022

Nr zlecenia	VBL(CFM)/WRO/34555/22/06/21	Data oględzin	24-06-2022
Data zlecenia	21-06-2022	Miejsce oględzin	ul. Fabryczna 24
Nr zleceńodawcy			55-080 Pietrzykowice

JAGUAR, XF 15-20, XF 2.0 i4D Prestige aut, EC 0116849, VIN SAJBB4BN8JCY67294, nr rej. DW9Y901

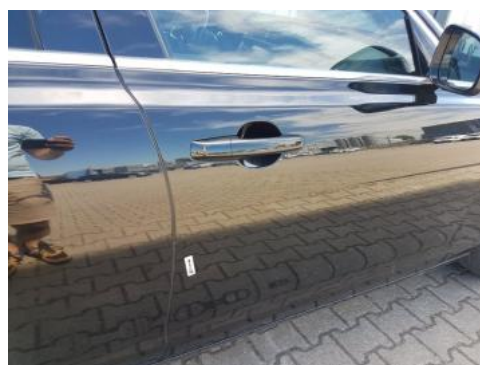
Fot. 30
Drzwi przednie prawe (Zdjęcie poglądowe 1)

Poz.	Nazwa pozycji	Opis uszkodzeń
1	Pokrywa przednia	zarysowanie
2	Drzwi przednie (nieuzbrojone) (L)	rysa/odprysk, na krawędzi
3	Drzwi przednie (nieuzbrojone) (R)	zarysowanie
4	Kłamka zewnętrzna drzwi przednich (L)	rysa/odprysk
5	Drzwi tylne (nieuzbrojone) (R)	liczne, zarysowanie
6	Próg (L)	liczne, zarysowanie
7	Pokrywa tylna	zarysowanie
8	Tapicerka oparcia 1.rząd (L)	liczne, zarysowania eksploatacyjne
9	Silnik	nietypowe odgłosy pracy - weryfikacja warsztatowa
10	Tarcza koła przedniego AL (R)	zarysowanie
