**Raport techniczny / oszacowanie kosztu naprawy** nr 357379/2/24-9542 z dnia 27-02-2024

VOLKSWAGEN, Tiguan Allspace 17-21, Tiguan Allspace 2.0 TDI 4Mot. SCR IQ Drive DSG 7os., EC 0139025, VIN WVGZZZ5NZLM086243, nr rej. SK213SK

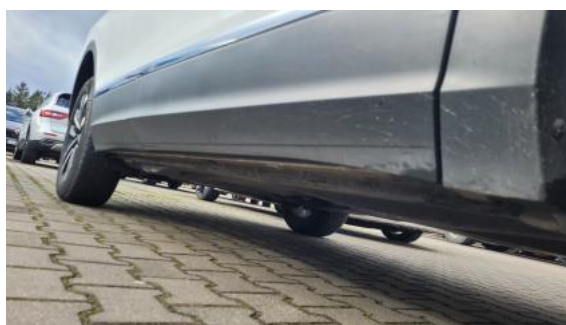
**Fot. 4**  
Próg prawy (widok od przodu)

| Poz. | Nazwa części | Przedział grubości powłoki lakierowej [µm] |
|---|---|--|
| 8 | Próg prawy | do 150 |

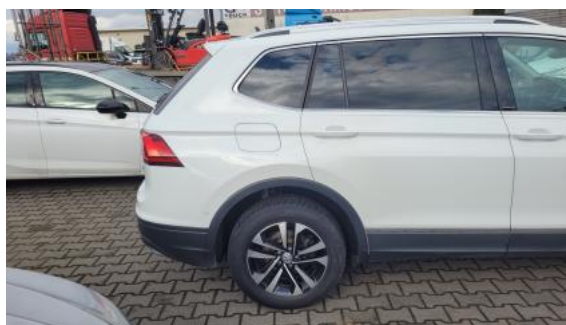
**Fot. 6**  
Bok prawy z tyłu

| 1. | Listwa ochronna ściany bocznej (R) | Nr katalogowy | | Rodzaj uszkodzenia | | | | Rodzaj operacji |
| | | 5NN854820A9B9 | | zarysowanie | | | | wymiana |

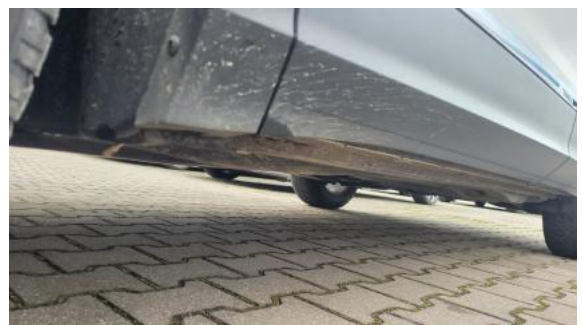
**Fot. 12**  
Próg lewy (widok od przodu)

| Poz. | Nazwa części | Przedział grubości powłoki lakierowej [µm] |
|---|---|--|
| 7 | Próg lewy | do 150 |
